太陽光発電所 巡回点検報告書フォーム

点検日 2026年 ○月 ○日 ○時○分頃

点検施設名 福岡県遠賀町太陽光発電所

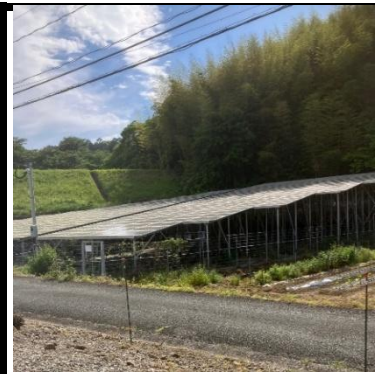
遠景  
山側に影あり。

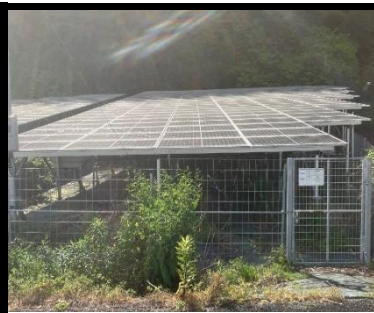
近景  
山側に影あり。

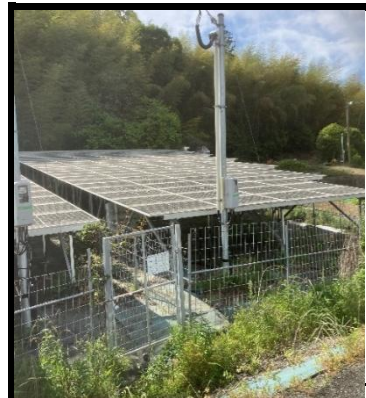
全体見通し  
山側に影あり。

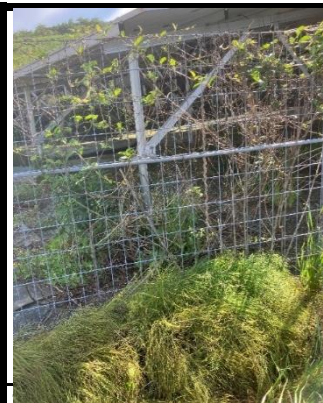
フェンス①  
草がフェンスに絡んでいる。

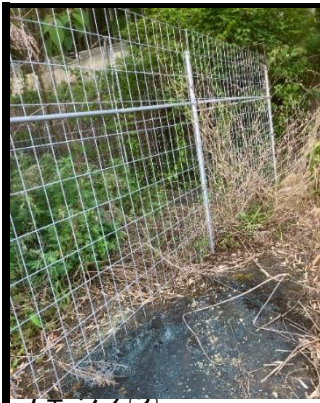
フェンス②  
枯草が絡んでいる。

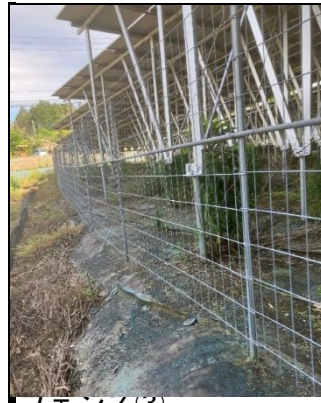
フェンス③  
側面は今は草が生えてないがこれから伸びる可能性があります。

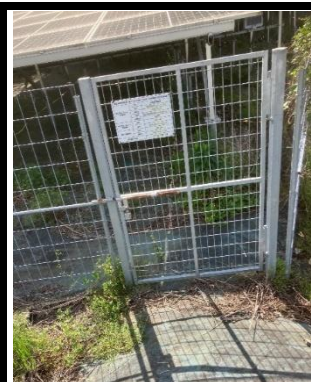
| 【1. 目視点検項目】 | ステータス（異常なし/要対応） | | 詳細・特記事項 |
|---|---|---|---|
| | フェンス・門扉（破損・施錠状態） | <u>異常なし</u> /要対応 | 施錠できているが錆が出ている。経過観察が必要。 |

門扉  
少し錆が出ている。

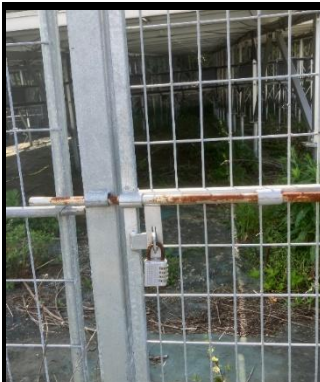
施錠状態  
施錠はできているが南京錠も錆が出ている。

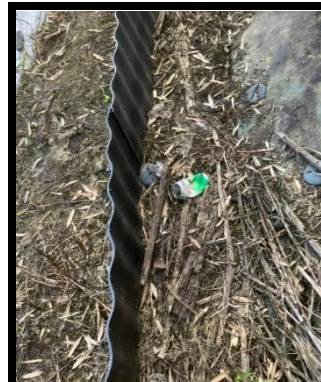
| 【2. 環境状況】 | ステータス（良好/要対応） | | 詳細・特記事項 |
|---|---|---|---|
| | 不法投棄の有無 | <u>異常なし</u> /要対応 | 空き缶があったので除去済み。 |

不法投棄  
空き缶が投棄されていたので除去済み。

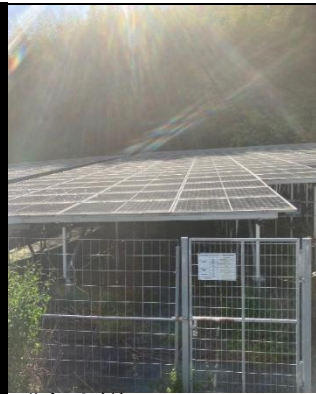
パネル①  
山側に影があります。

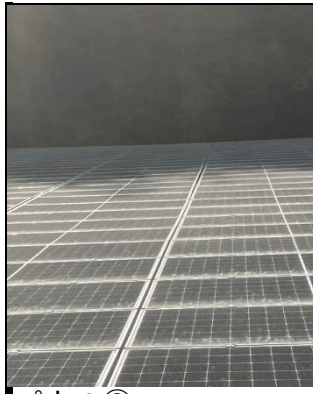
パネル②  
山側に影があります。

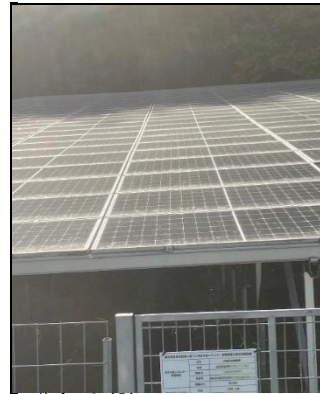
パネル③  
山側に影があります。

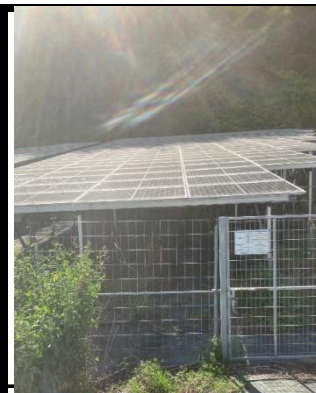
パネル④  
山側に影があります。

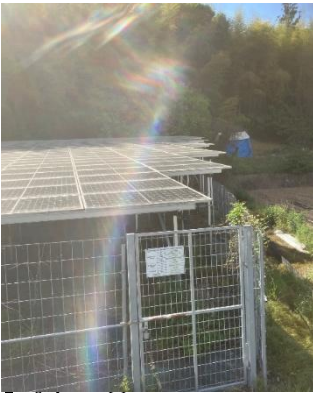
パネル⑤  
山側に影があります。

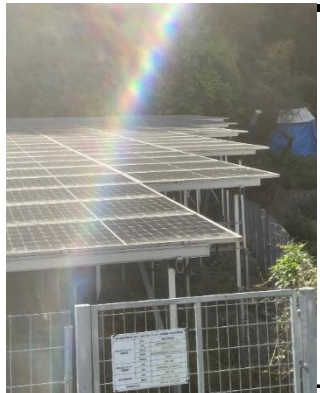
パネル⑥  
山側に影があります。

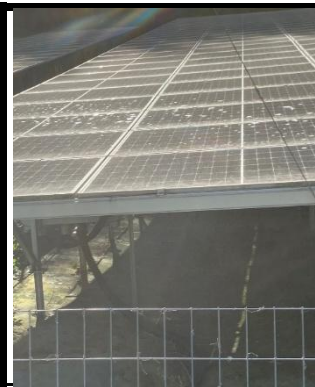
**鳥の糞**

| 【1. 目視点検項目】 | ステータス（異常なし/要対応） | | 詳細・特記事項 |
|---|---|---|---|
| | パネル（割れ・ <u>汚れ</u> ・飛散物） | 異常なし/ <u>要対応</u> | おそらく鳥の糞と思われるが発電量に影響を与える恐れがあり、雨で除去できるかわからない。経過観察が必要。 |

発電量を下げホットスポットの原因となるので、メンテナンス会社を計画的に手配することをお考え下さい。

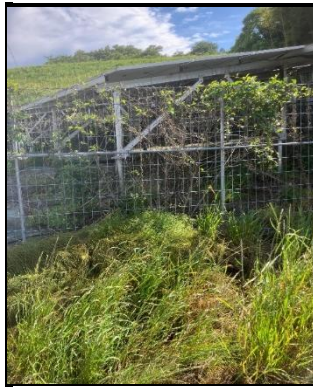
**雑草①**

| 【2. 環境状況】 | ステータス（良好/要対応） | | 詳細・特記事項 |
|---|---|---|---|
| | 雑草の生育状況 | <u>異常なし</u> /要対応 | 現在は少し伸びているがこれから夏にかけて伸びそうです。経過観察が必要。 |

これから夏に向けて伸びると思うので除草の計画をお願いします。

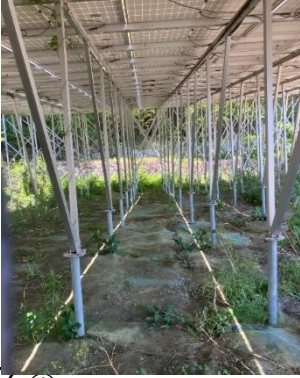
架台①  
異常なし

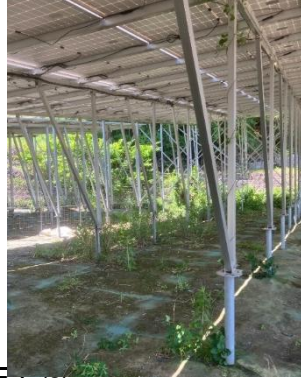
架台②  
異常なし

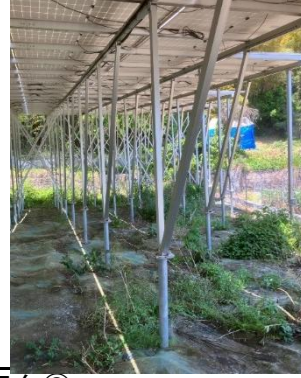
架台③  
異常なし

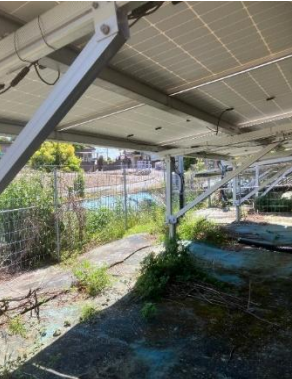
架台④  
異常なし

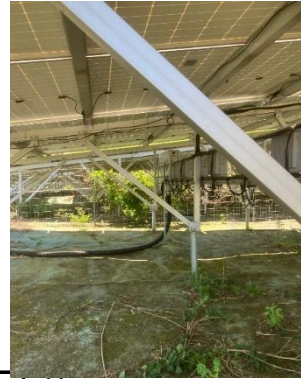
架台⑤  
異常なし

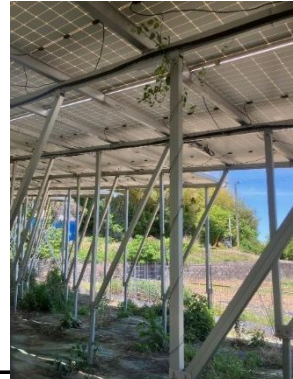
| 【1. 目視点検項目】 | ステータス（異常なし/要対応） | | 詳細・特記事項 |
|---|---|---|---|
| | 架台（腐食・ネジの緩み） | <u>異常なし</u> /要対応 | 1か所蔓がパネルに伸びていたが除去済み。 |

架台⑥  
蔓が伸びていたがすでに除去  
しています。

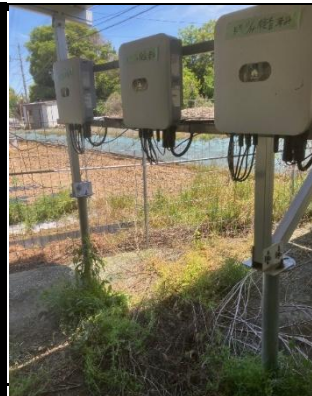
パワコン①  
異常なし。

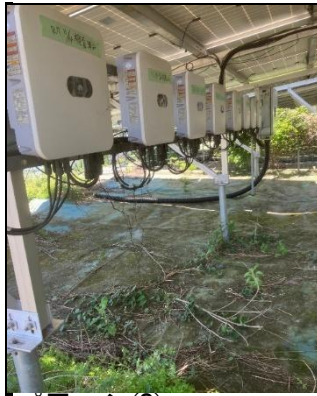
パワコン②  
異常なし。

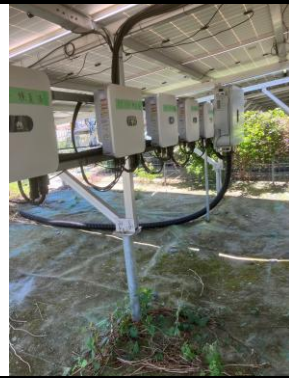
パワコン③  
異常なし。

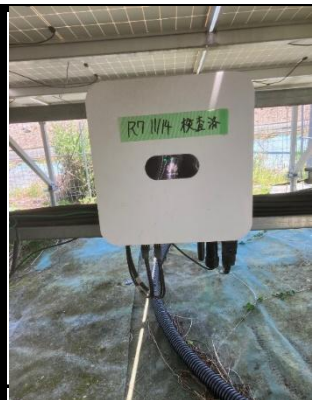
パワコン④  
異常なし。

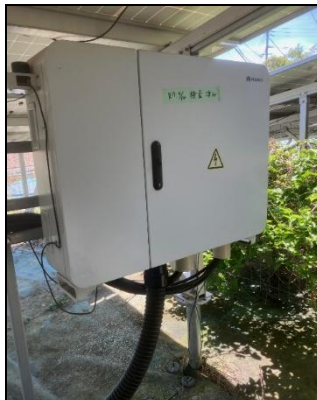
集電箱  
異常なし。
